長崎県における耐候性鋼無塗装橋梁の実態調査 Survey on the performance of uncoated weathering steel bridges in Nagasaki Prefecture

ABSTRACT In recent years, many uncoated weathering steel bridges have been constructed, but the performance of the bridges is not sufficiently grasped because comprehensive survey has not been carried out. In this study, 47 weathering steel bridges in Nagasaki Prefecture were surveyed and the results were inputted into the newly developed database. By using the database, correlation between the rust generation situation and surveyed items was examined. The authors also tried to clarify the cause of bad rust generation for some bridges.

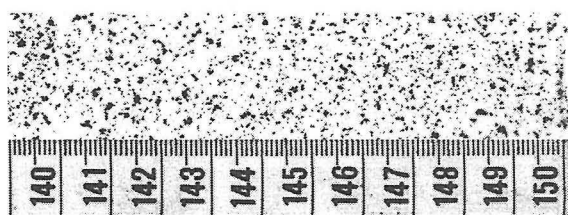
写真-1 セロテープ試験の一例

セロテープ試験とは、鋼材に直接セロテープを貼り付けて錆粒子を採取し、その粒径から錆レベルを判断するものである。セロテープ試験で得られた錆粒子の一例を写真-1に示す。セロテープ試験を実施したのは、裸仕様23橋中橋梁の構造上接触が困難であった7橋を除く16橋であった。
